JSPE
2022年4月16日

自治体向けインフラマネジメント支援と データサイエンスを援用した診断技術

福井大学 工学系部門 建築建設工学講座 准教授
鈴木啓悟

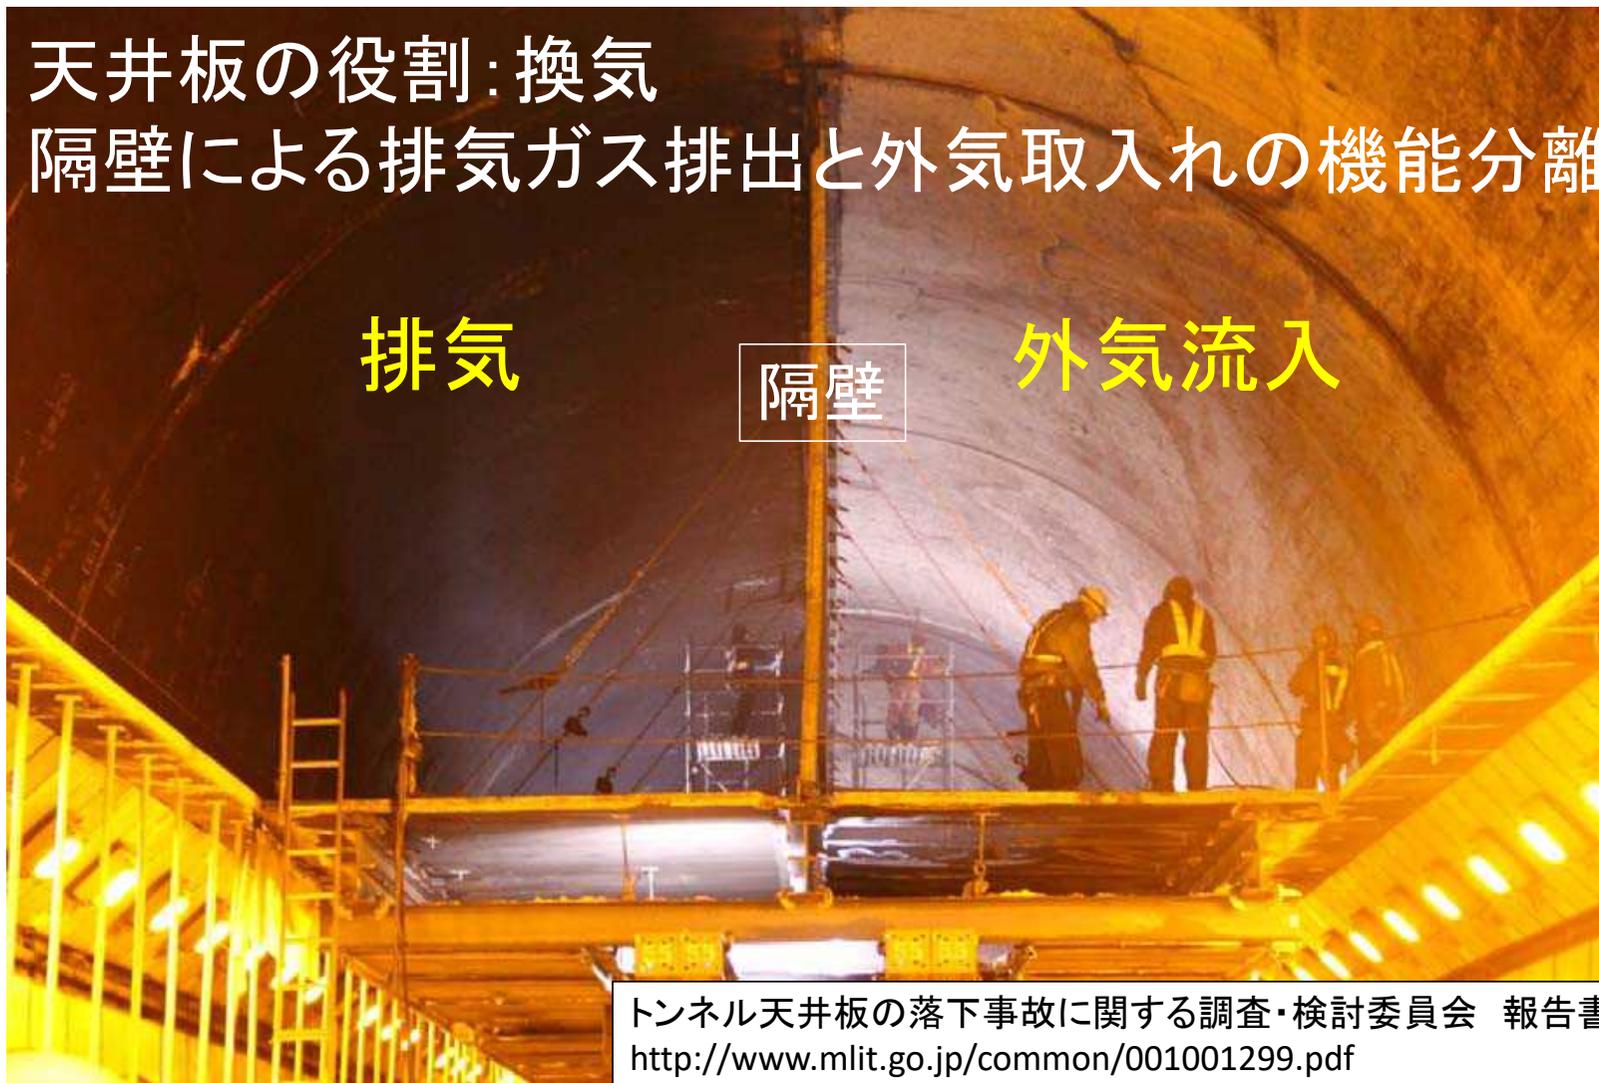
笹子トンネルの空調

天井板の役割：換気
隔壁による排気ガス排出と外気取入れの機能分離

排気

隔壁

外気流入

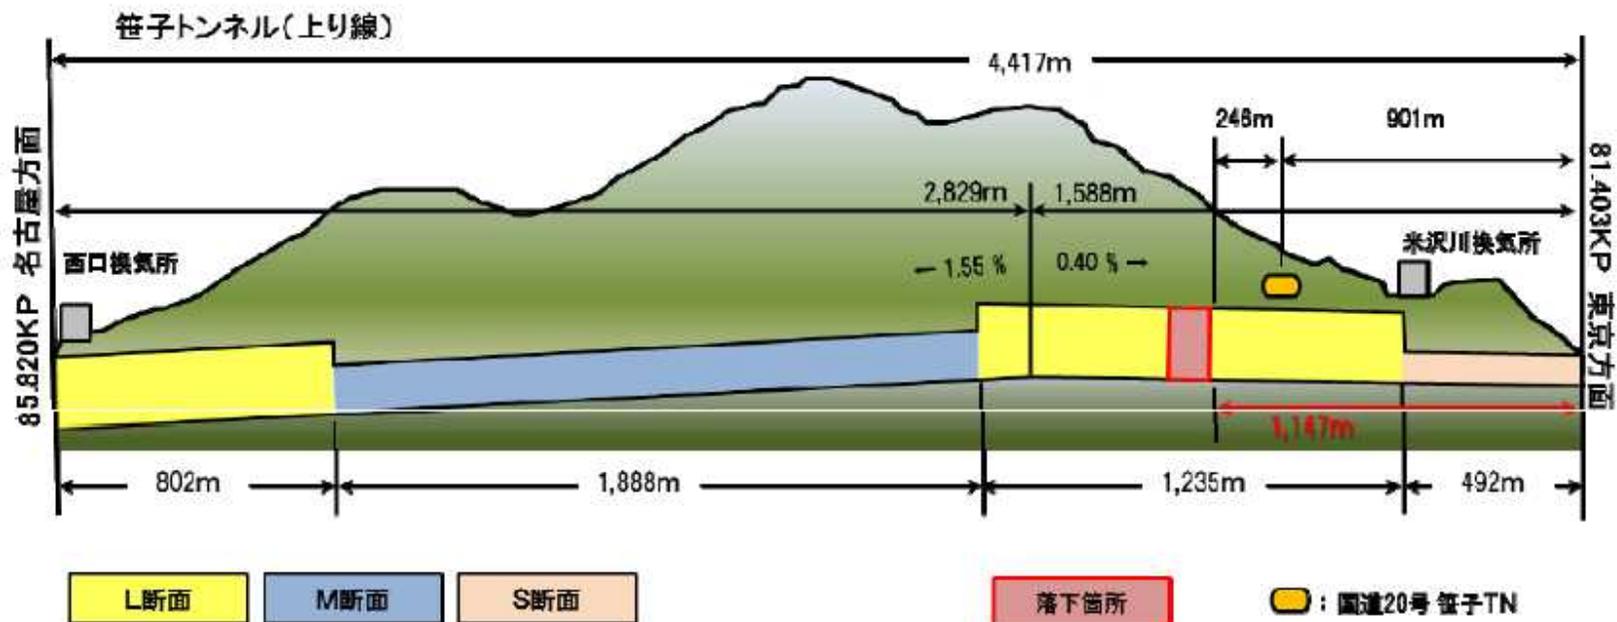
笹子トンネルの断面構造

断面が最も大きいL断面にて事故が発生

断面	高さ
S断面	2,360mm
M断面	3,570mm
L断面	5,370mm

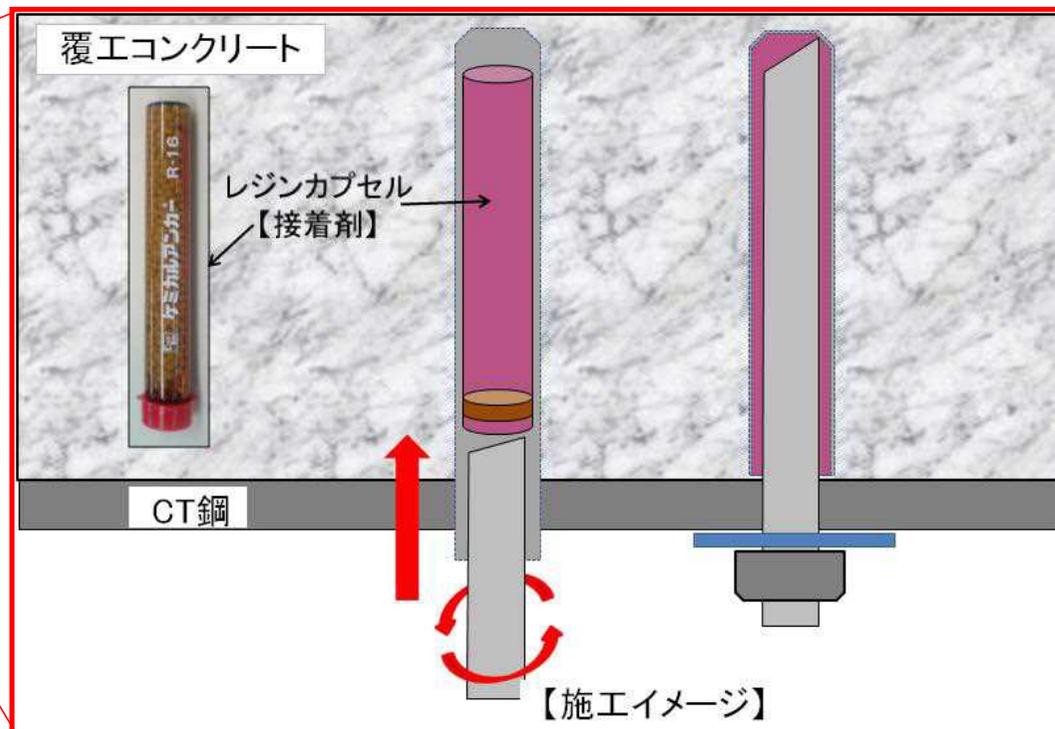
吊り天井の定着構造

1. コンクリート孔あけ
2. カプセル(接着剤)の挿入
3. ボルトの挿入、接着剤の充填

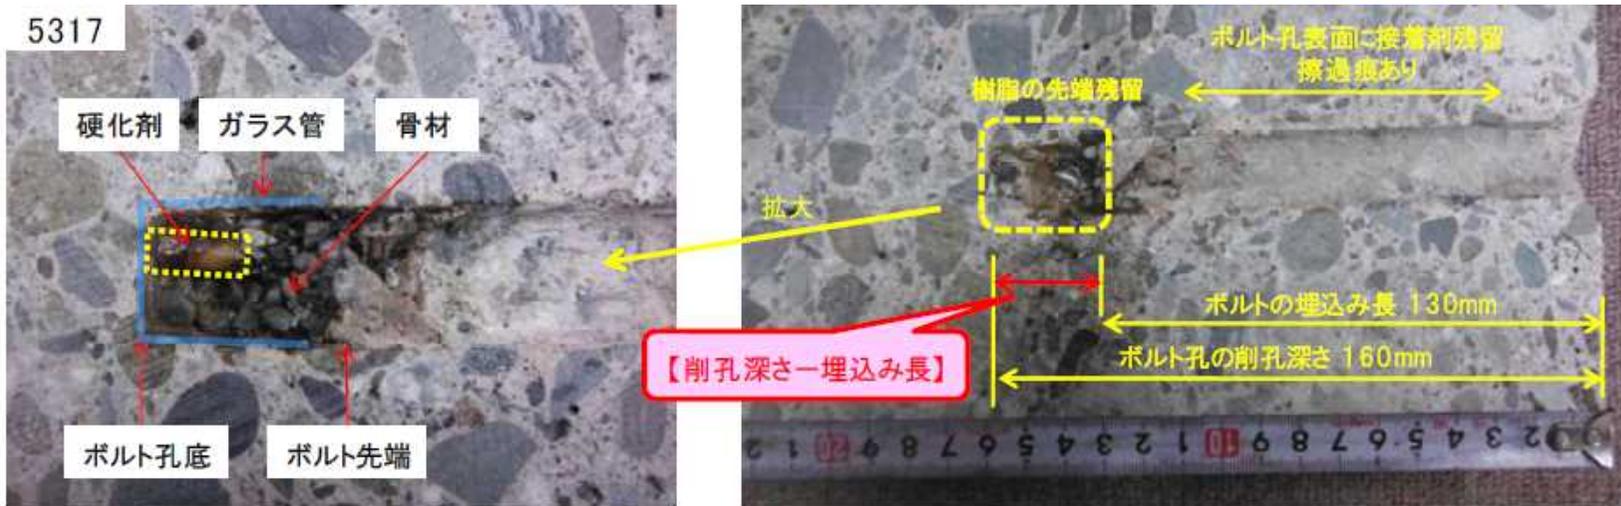
ボルト孔とボルト先端の位置

ボルト孔削孔深長さ > ボルト埋込長さ

ボルト孔底とボルト先端が一致しなければ、樹脂の一部が攪拌されないままボルト先端に残留する

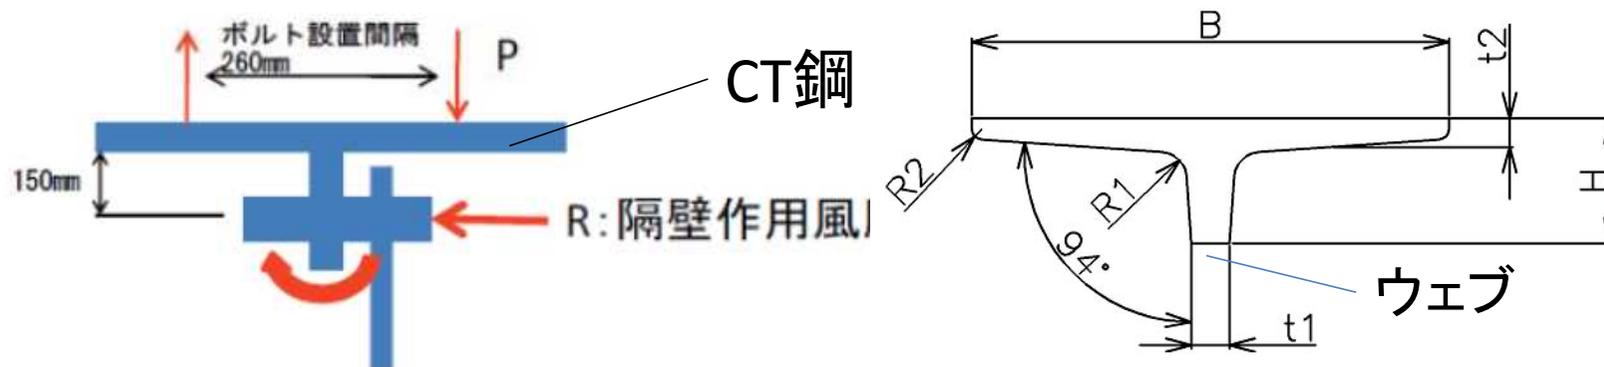
風荷重の影響

隔壁板に作用する水平方向の風荷重がCT鋼に伝達され、CT鋼のウェブが曲げられることにより、天頂部接着系ボルトに生じる引張力が影響を受ける

走行車両より生じる風の影響により設計荷重のみ考慮した場合の約1.6倍の引張力がボルトに作用

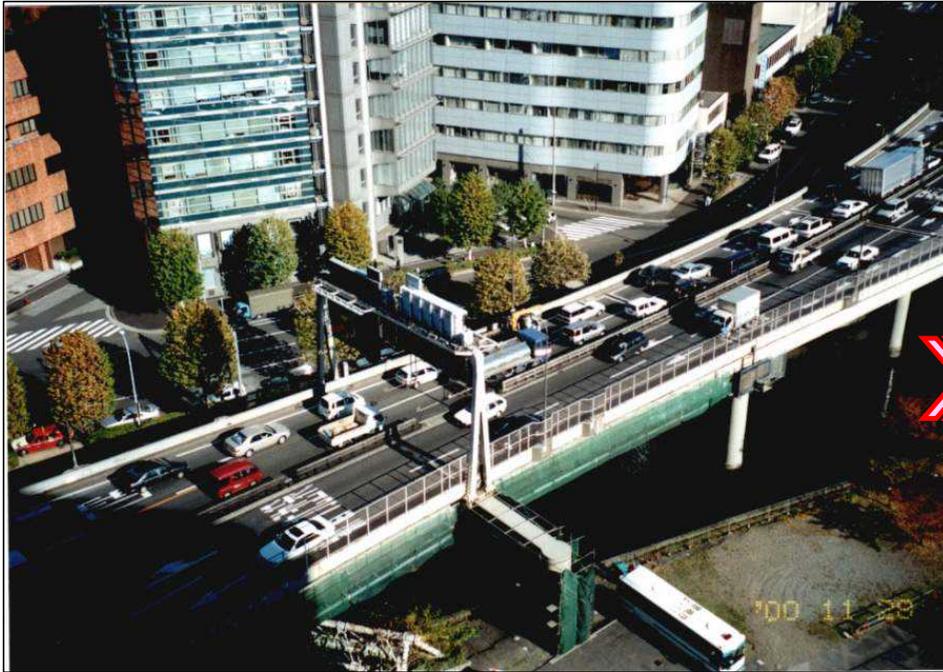
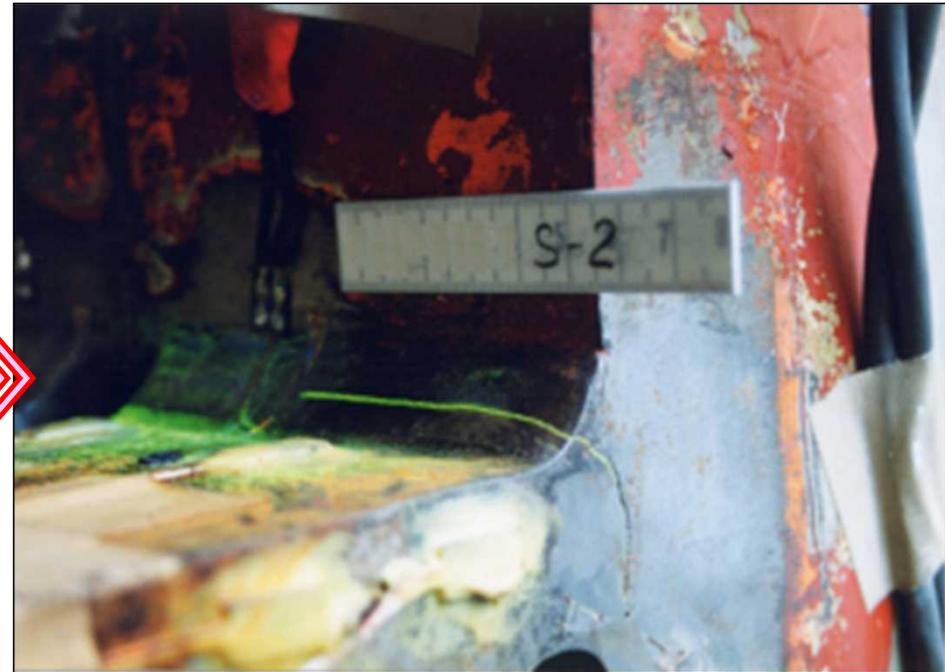
疲労き裂の発生と進展

重量車両（法定総重量25tf、法定軸重10tf）
通行回数
構造ディテール（応力集中を招く構造、溶接品質）

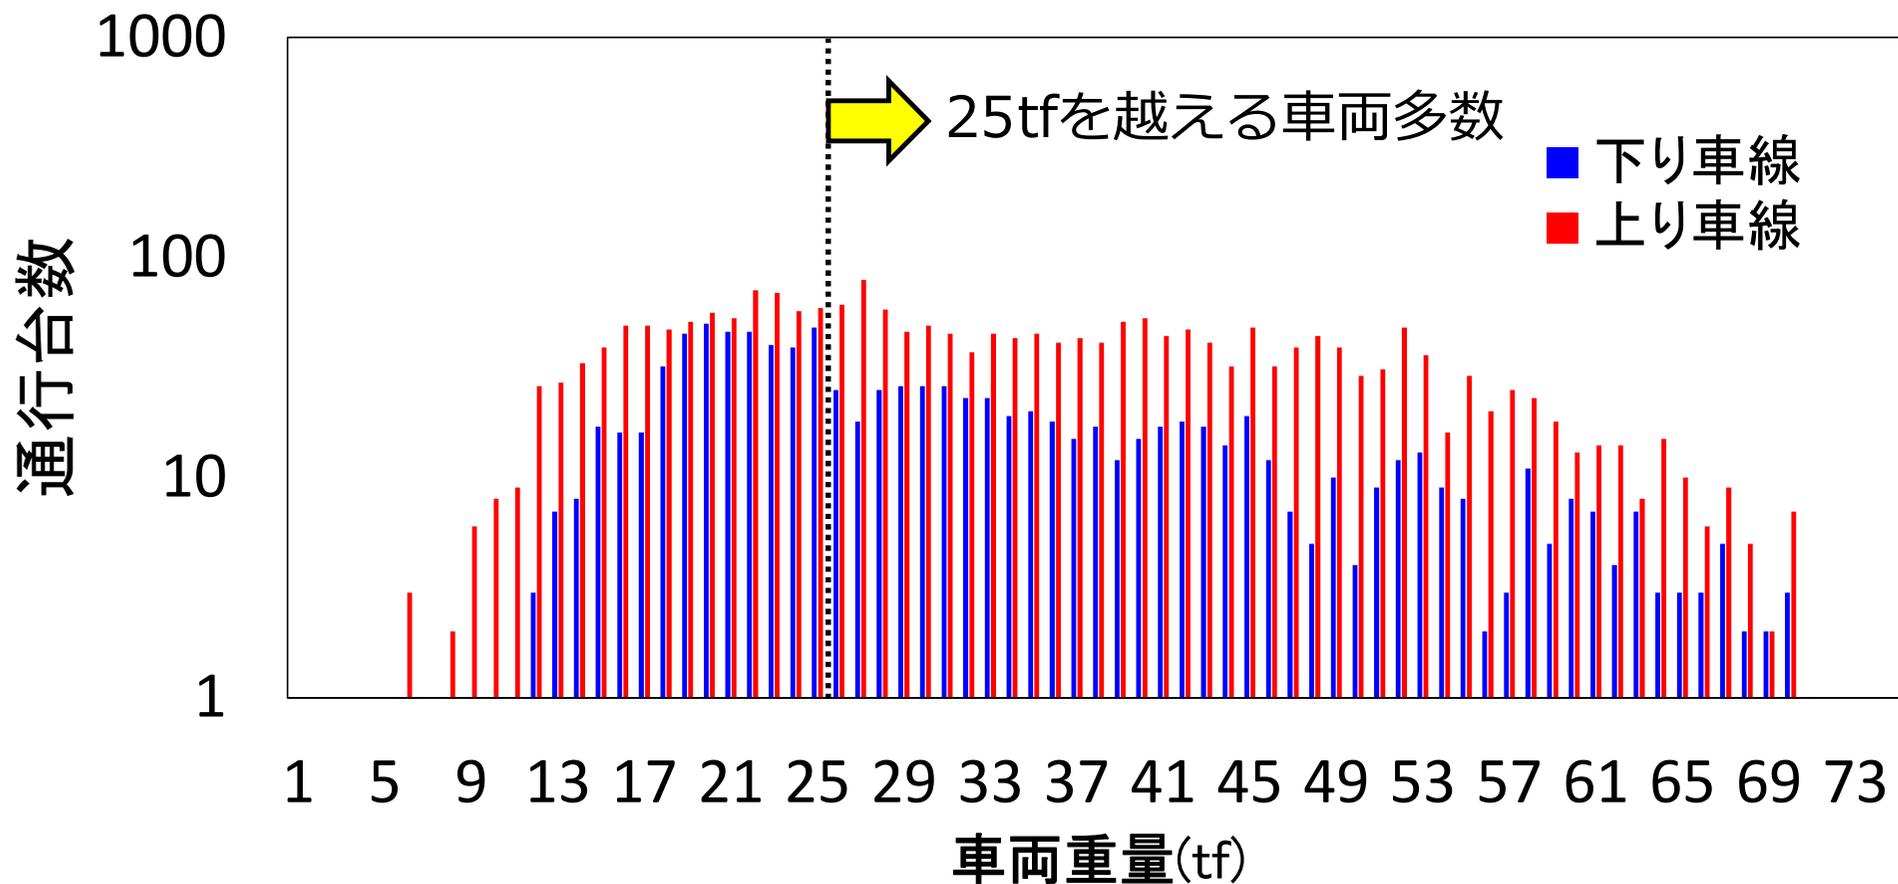
主要道路の交通実態（7日間）

20tf以下はカウント外

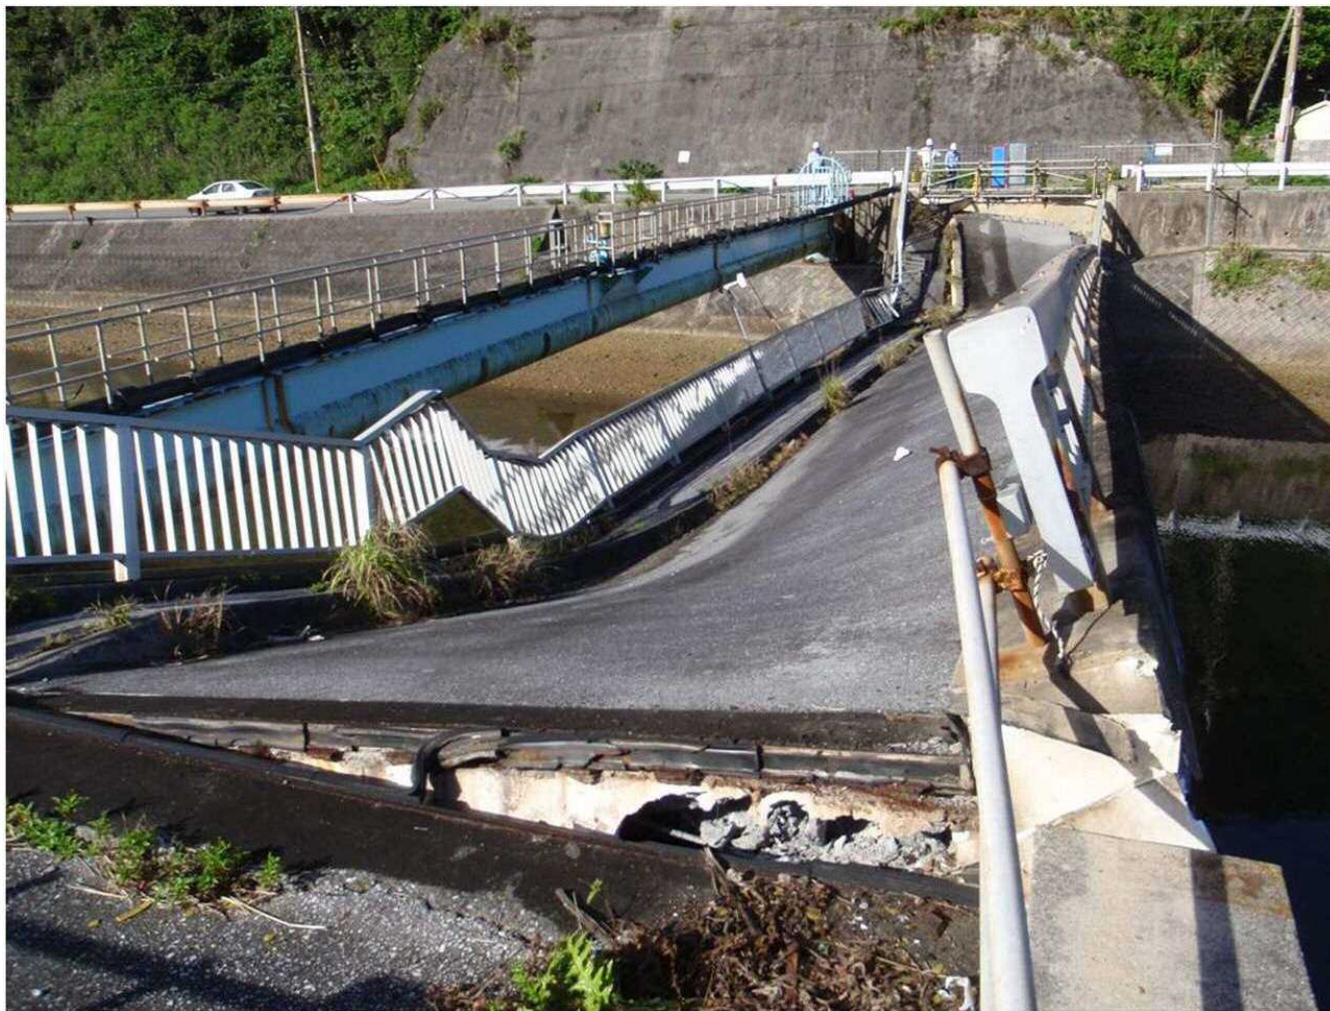
沖縄県国頭郡国頭村 辺野喜橋

鋼材の減肉

腐食損傷進行の結果

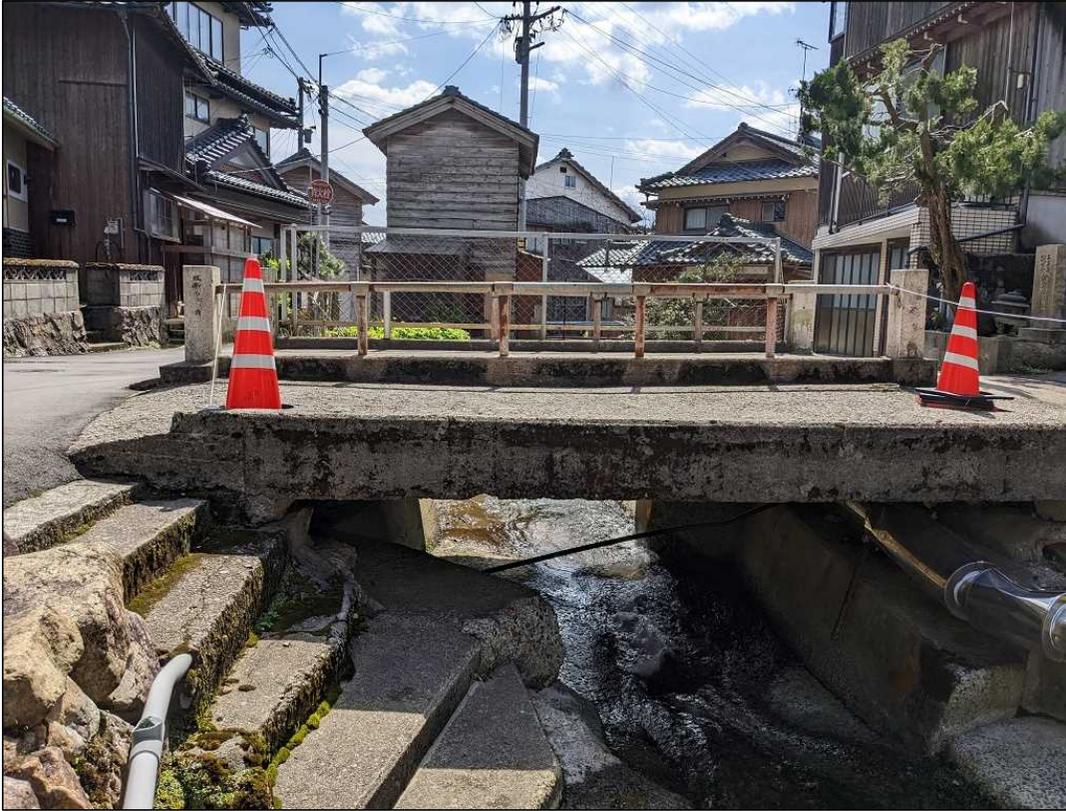
耐荷力の低下により過大なたわみ発生

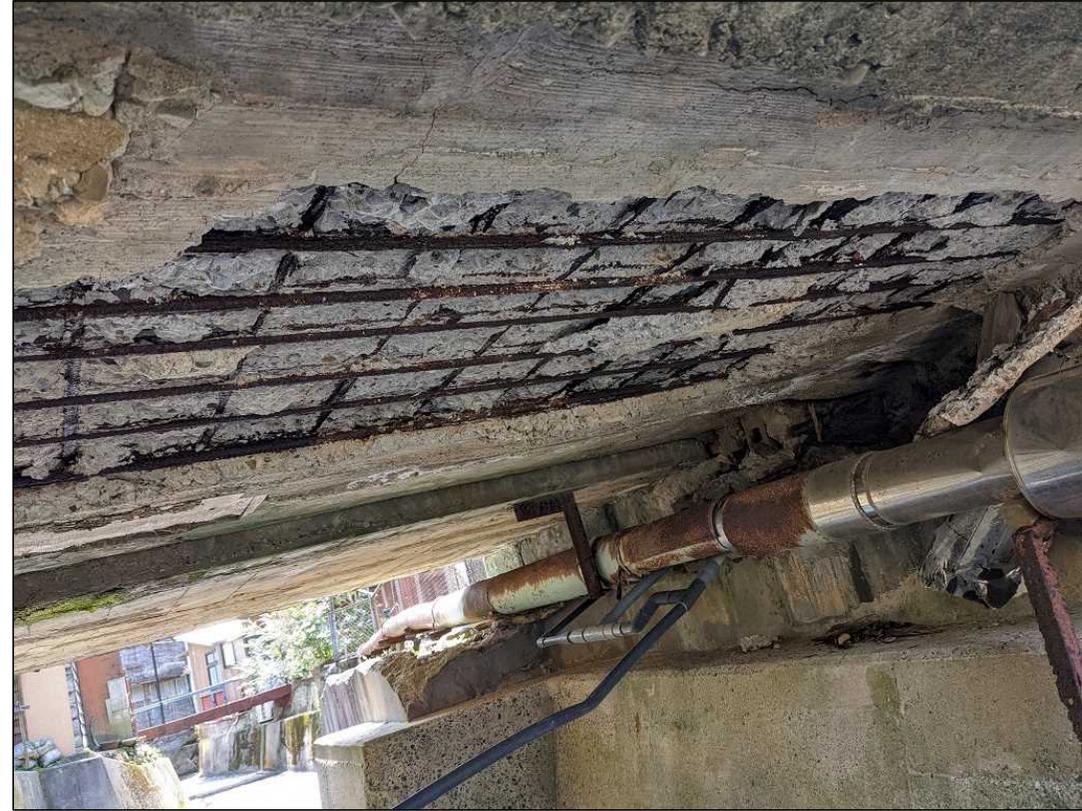
鉄筋腐食→鉄筋断面膨張→コンクリートはく離

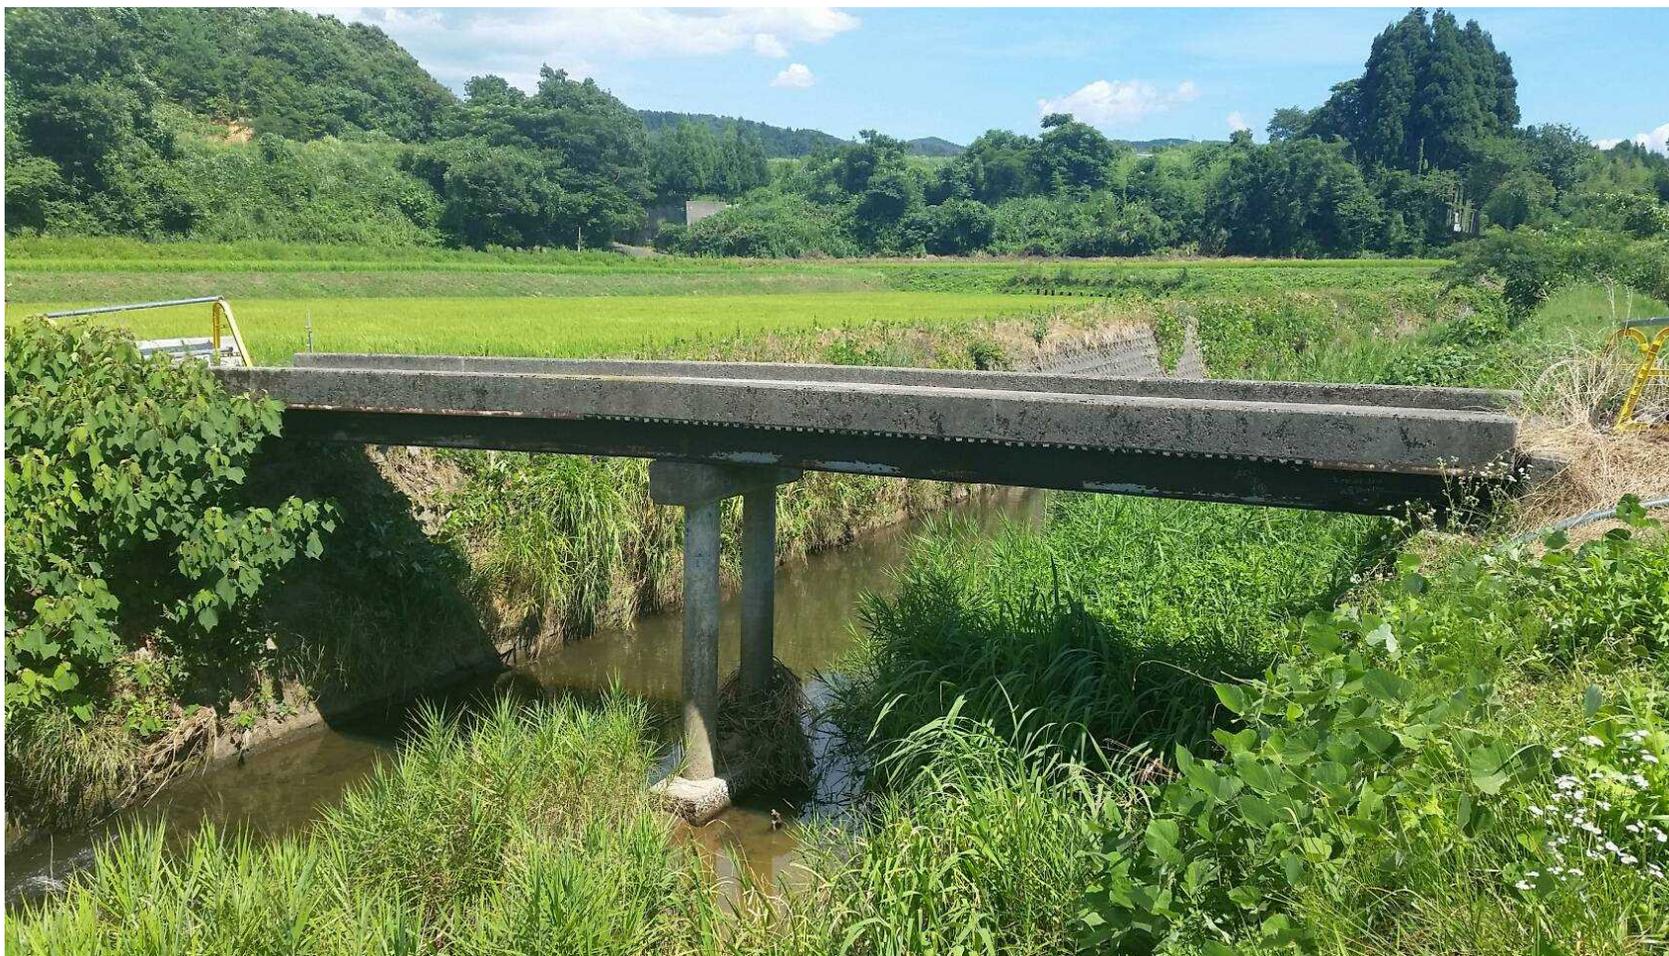
腐食減肉進行により適切な耐荷力を有していない²⁵

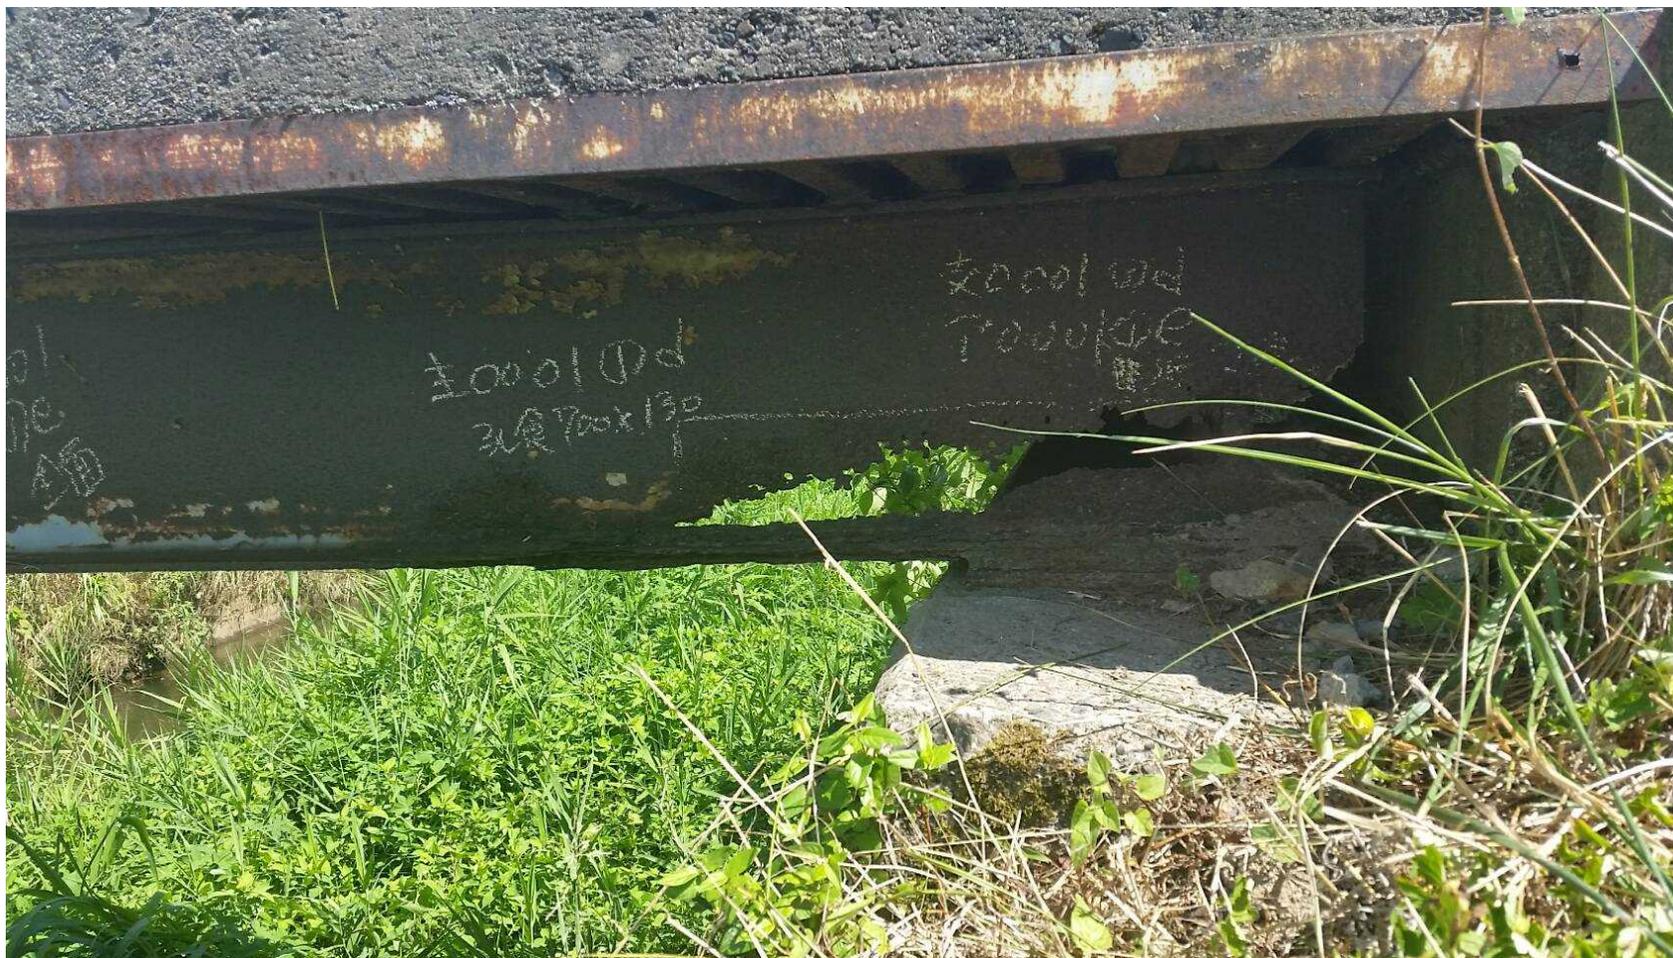
腐食減肉進行により適切な耐荷力を有していない²⁶

IV判定
通行止め
撤去

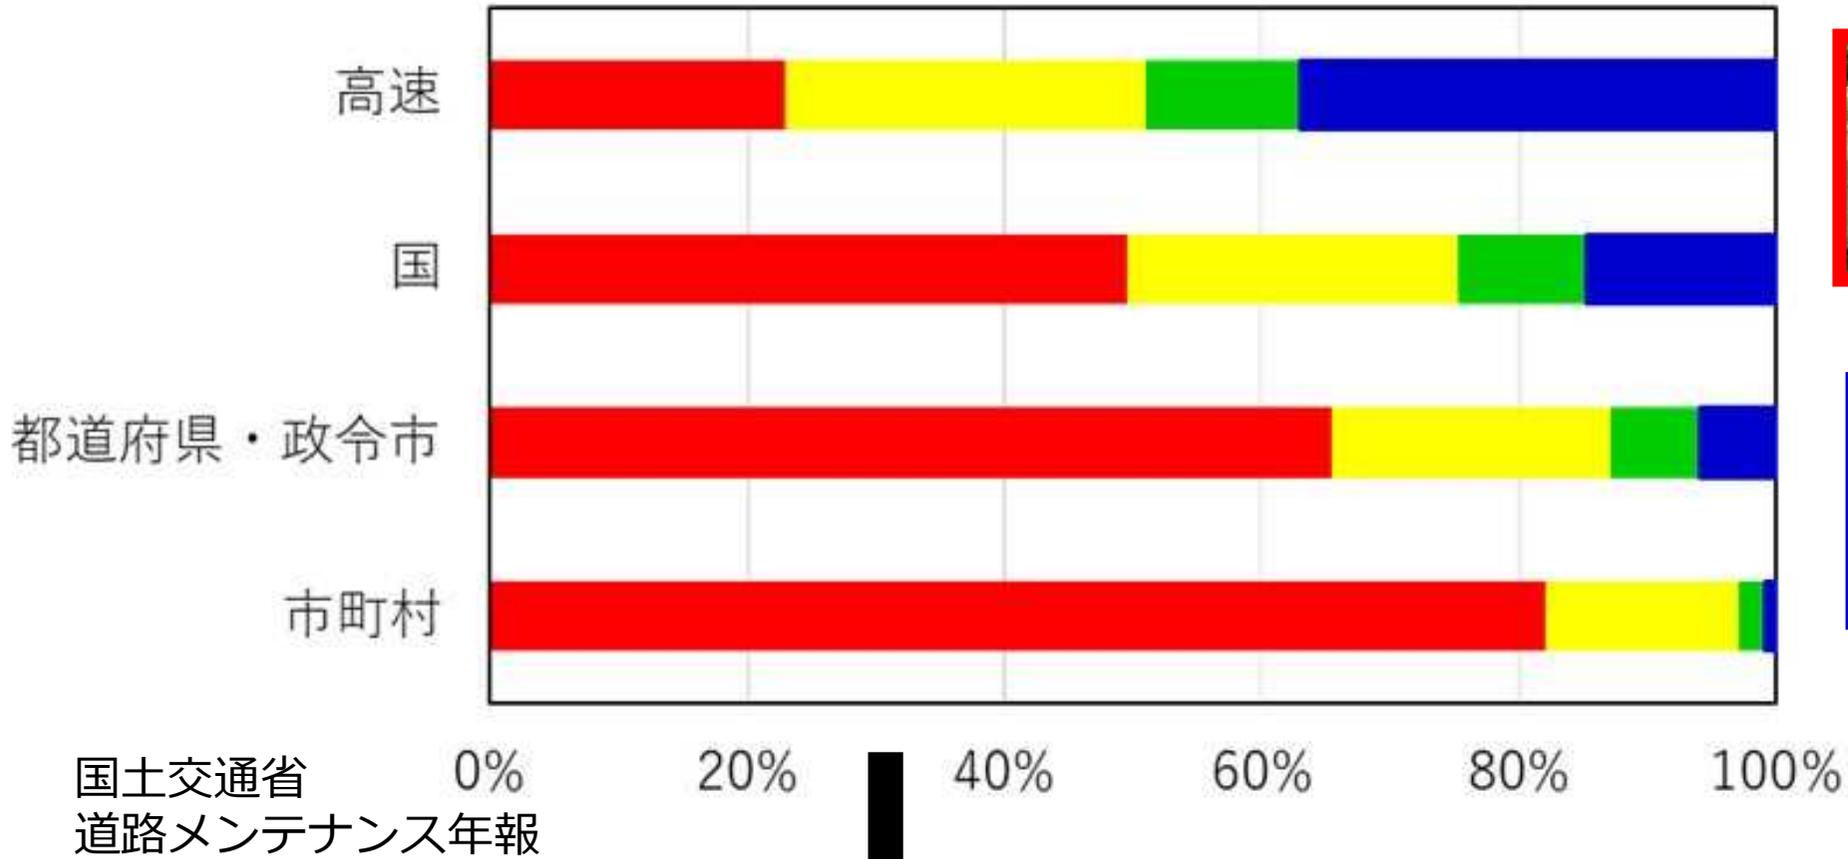
自治体別の管理橋梁の長さ

市町村では短支間、特に北陸では農業用水を跨ぐ5m以下の橋梁が多い。

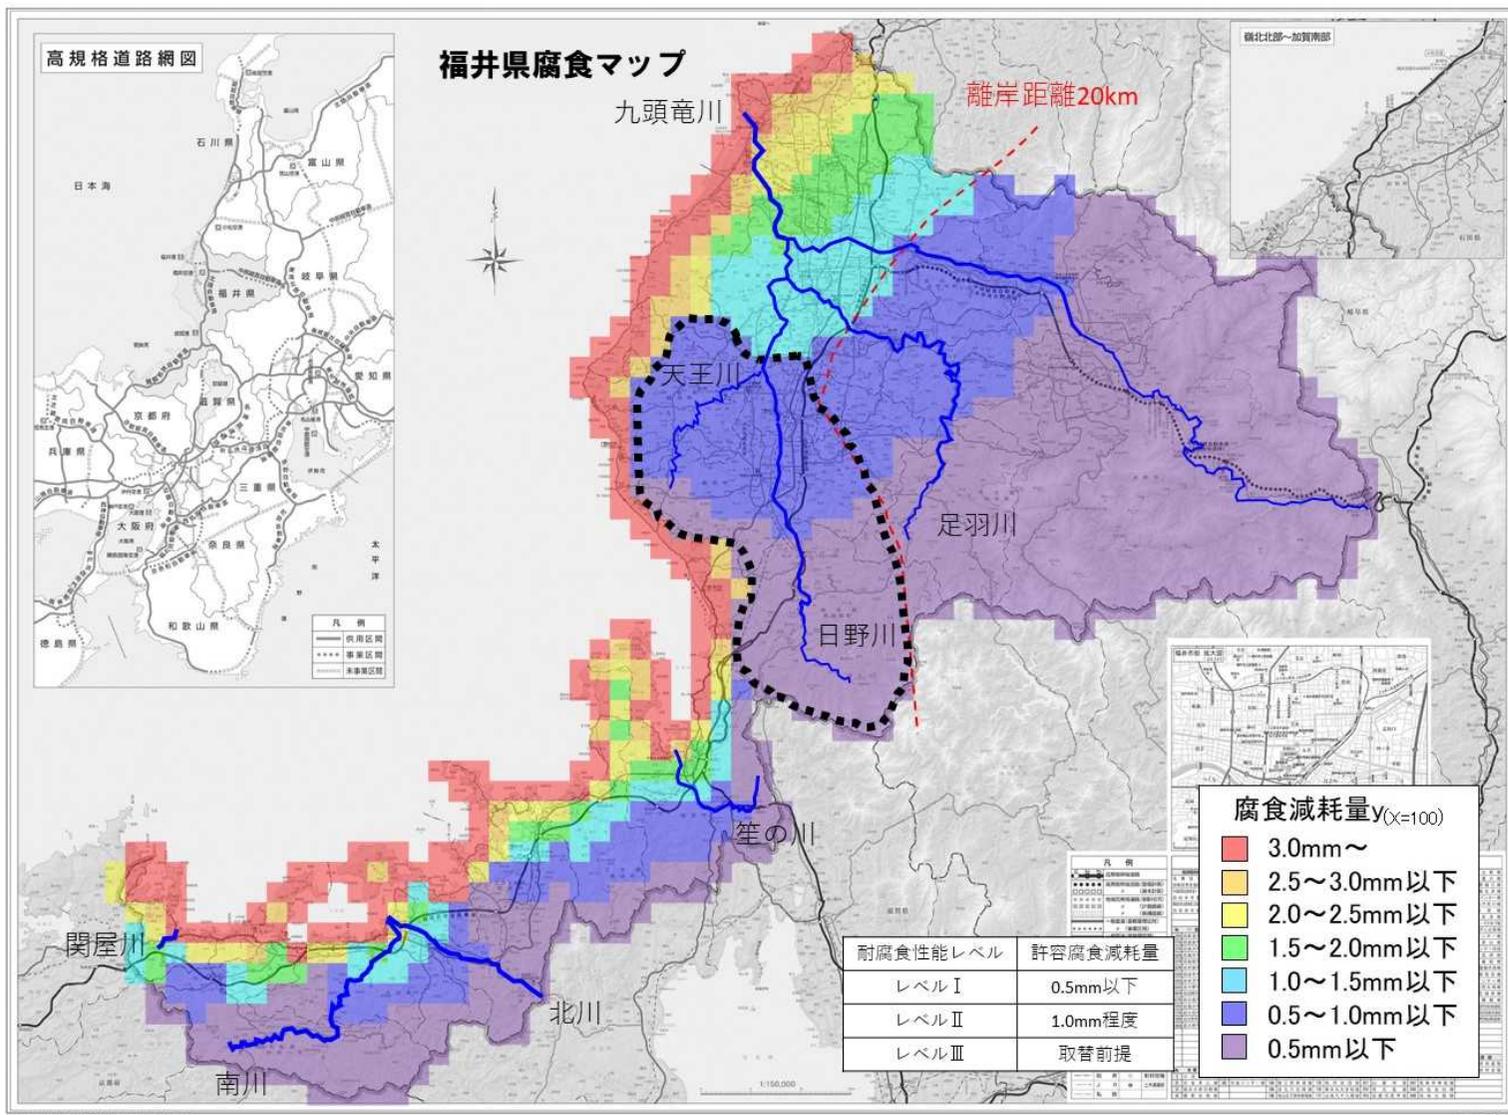
腐食環境の可視化による橋梁材料適用性の見直し 45

- 点線で囲まれた地域
耐候性鋼材の裸材
使用等の検討を推奨

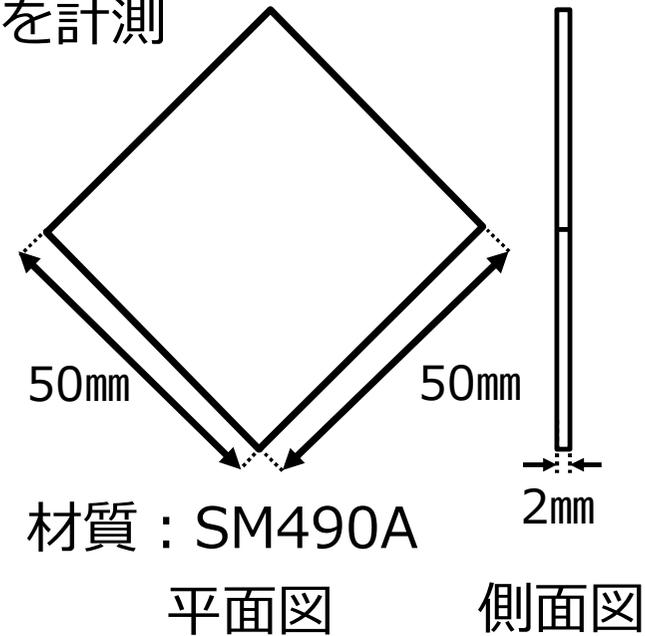
モニタリング鋼板

- 橋梁に6か月～24か月間設置
- 腐食減肉量を計測

橋梁毎、地域毎に異なる腐食環境を評価

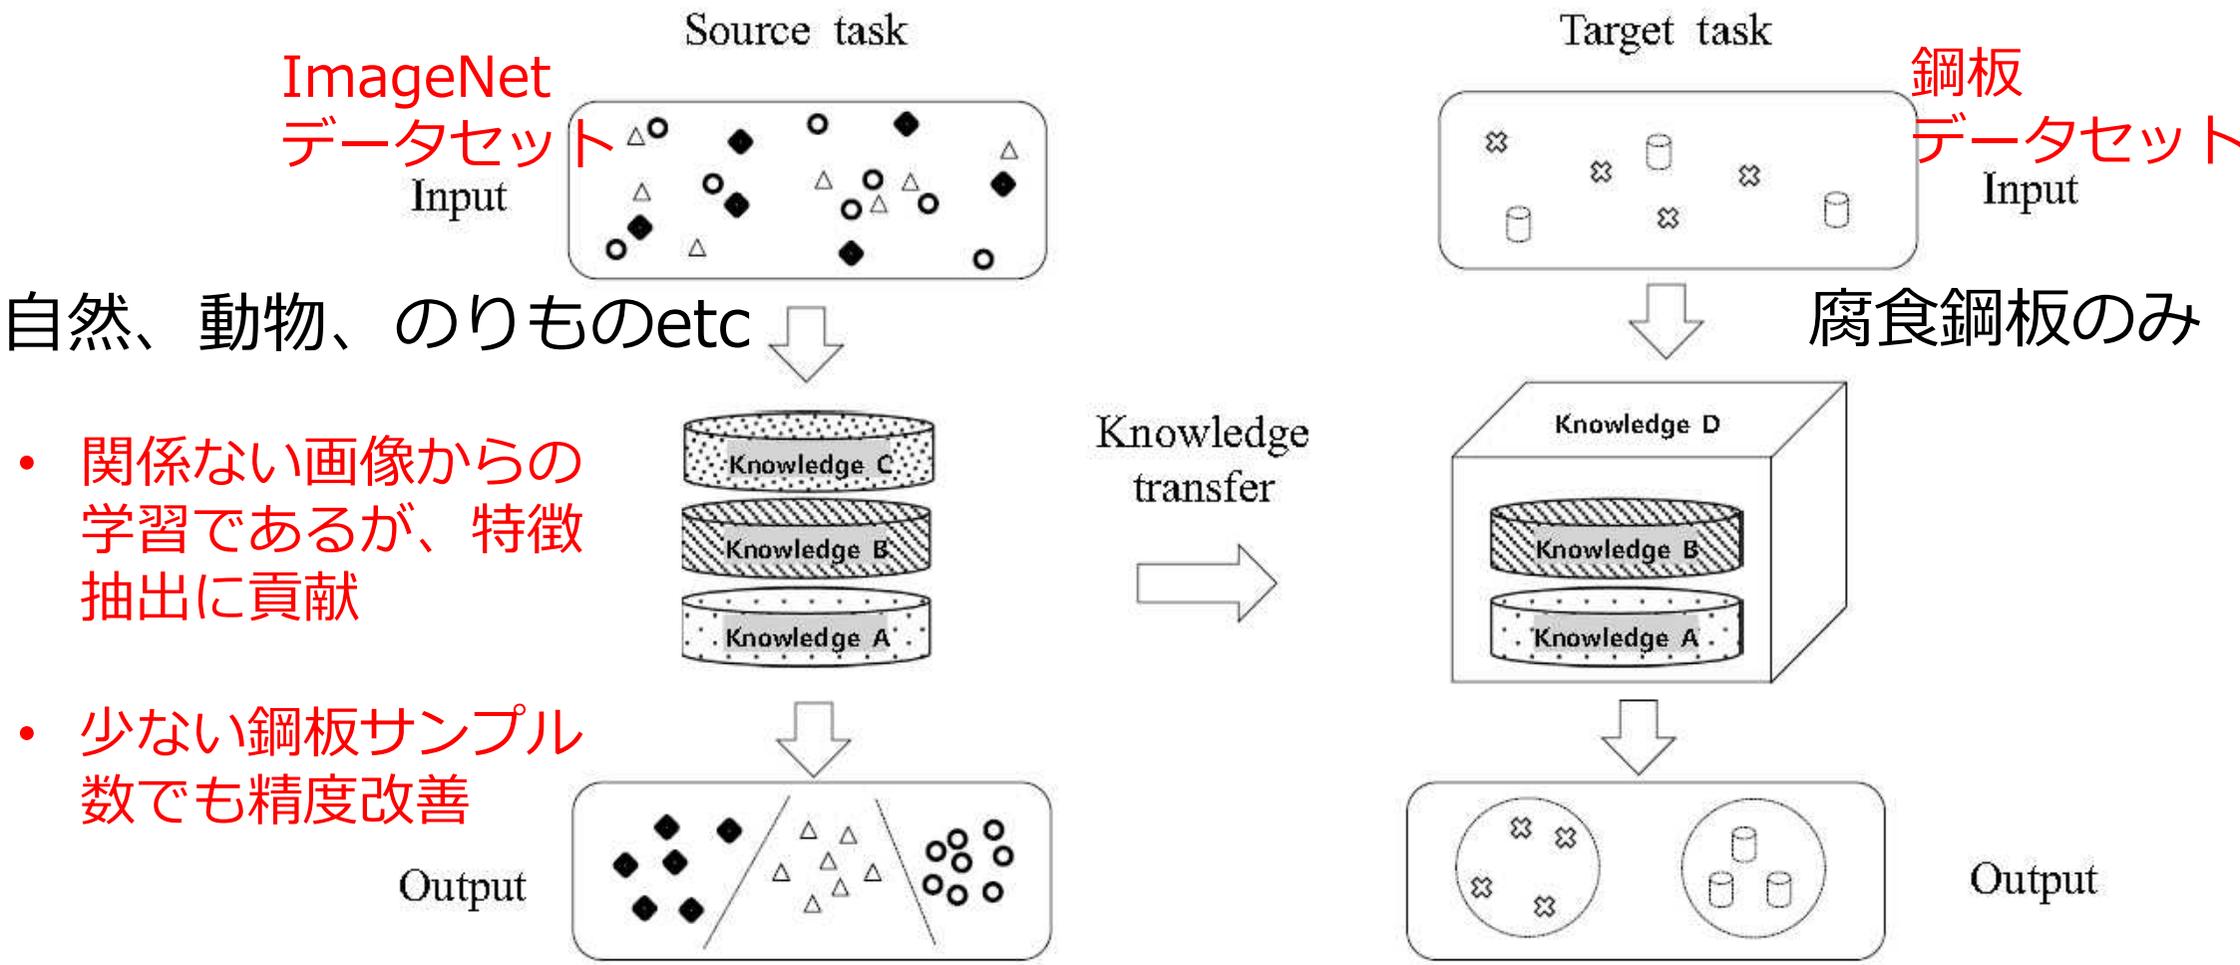
Fig. 1. Illustration of transfer learning.

転移学習による画像認識能力の向上

- 関係ない画像からの学習であるが、特徴抽出に貢献
- 少ない鋼板サンプル数でも精度改善

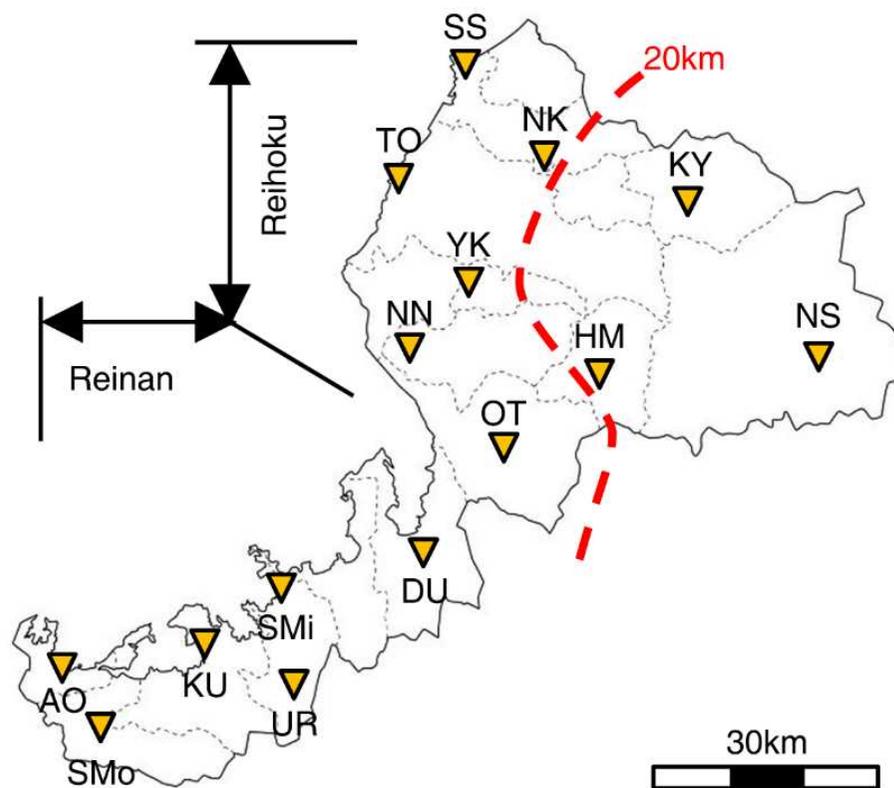
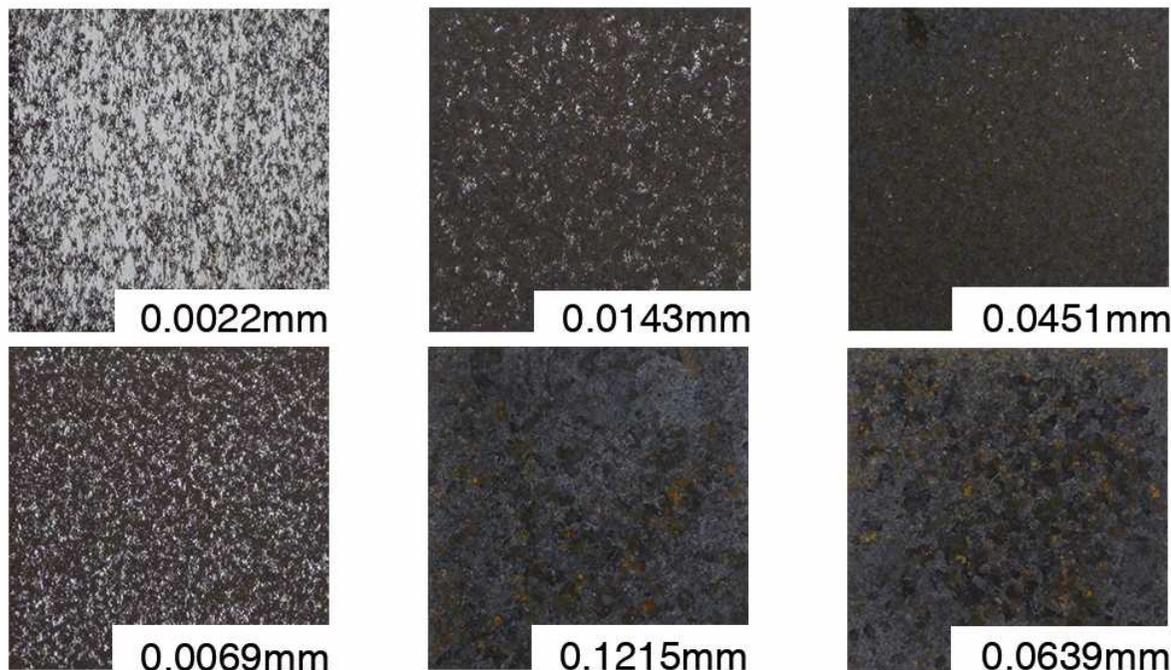
深層学習を利用した腐食鋼板の減肉レベル判定

- 県内15ヶ所に後半を6カ月～2年間暴露
- 腐食減肉レベルを画像判断
- 画像判定による精度は83.5%

画像判定時間：約7秒(写真数77枚)
(NVIDIA GTX 1060 使用)

薬液 + 錆落とし時間：25時間程度 (77枚)

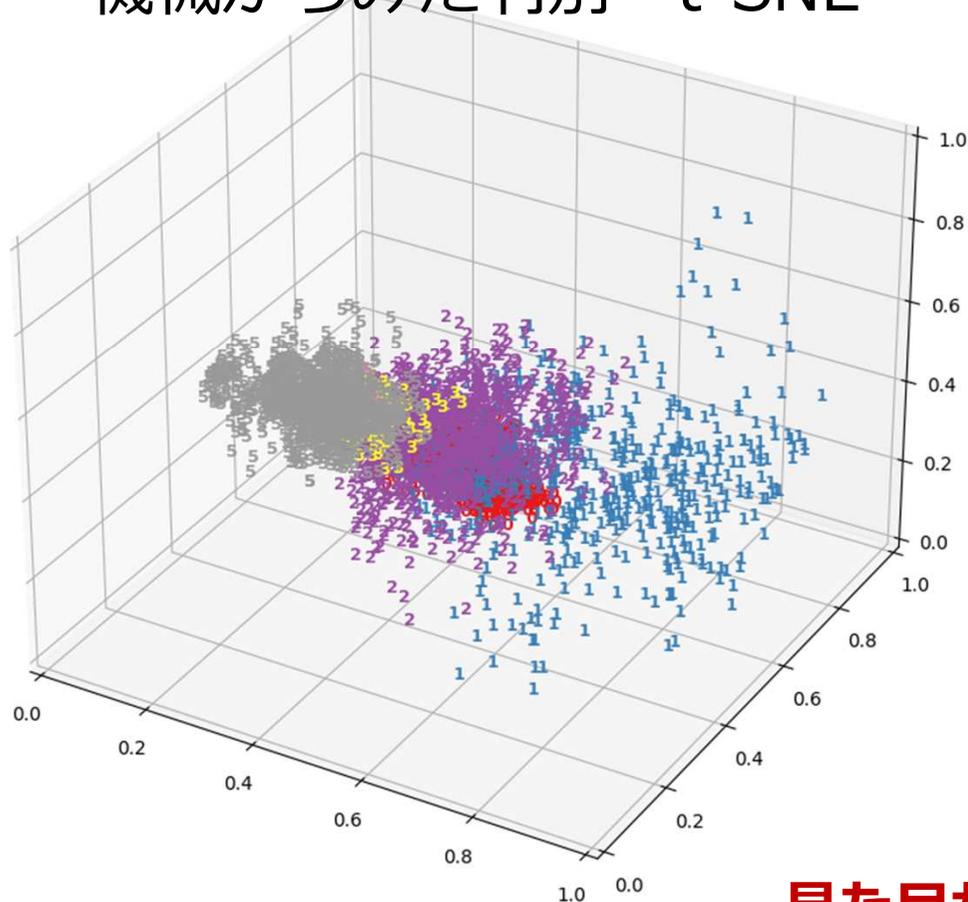
機械からみた判別 t-SNE

t-SNE embedding of the Corrsion image with different thinning levels (time 163.40s)

人間の視覚：異なる 類似
機械の視覚：類似 異なる

見た目が異なっても機械が判別しやすいとは限らない

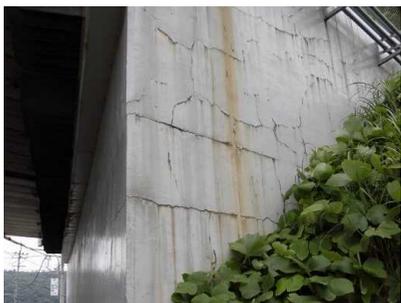
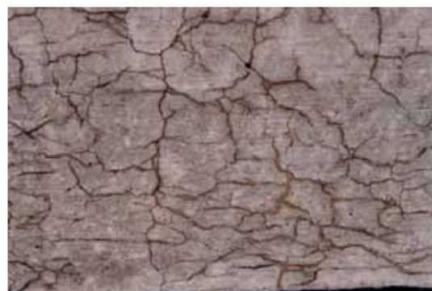
床板・橋脚

→亀甲状のひび割れ

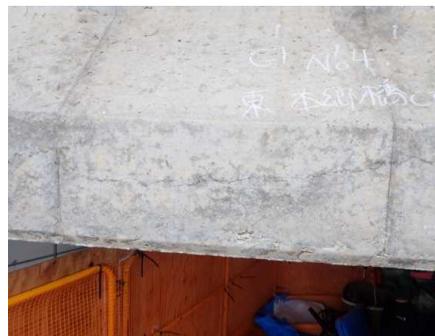
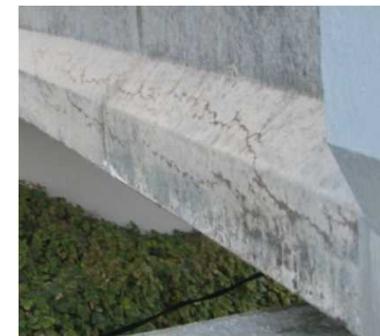
上部工

→鉄筋・PC鋼線に沿ったひび割れ
