JSPE
2022年4月16日

自治体向けインフラマネジメント支援と データサイエンスを援用した診断技術

福井大学 工学系部門 建築建設工学講座 准教授
鈴木啓悟

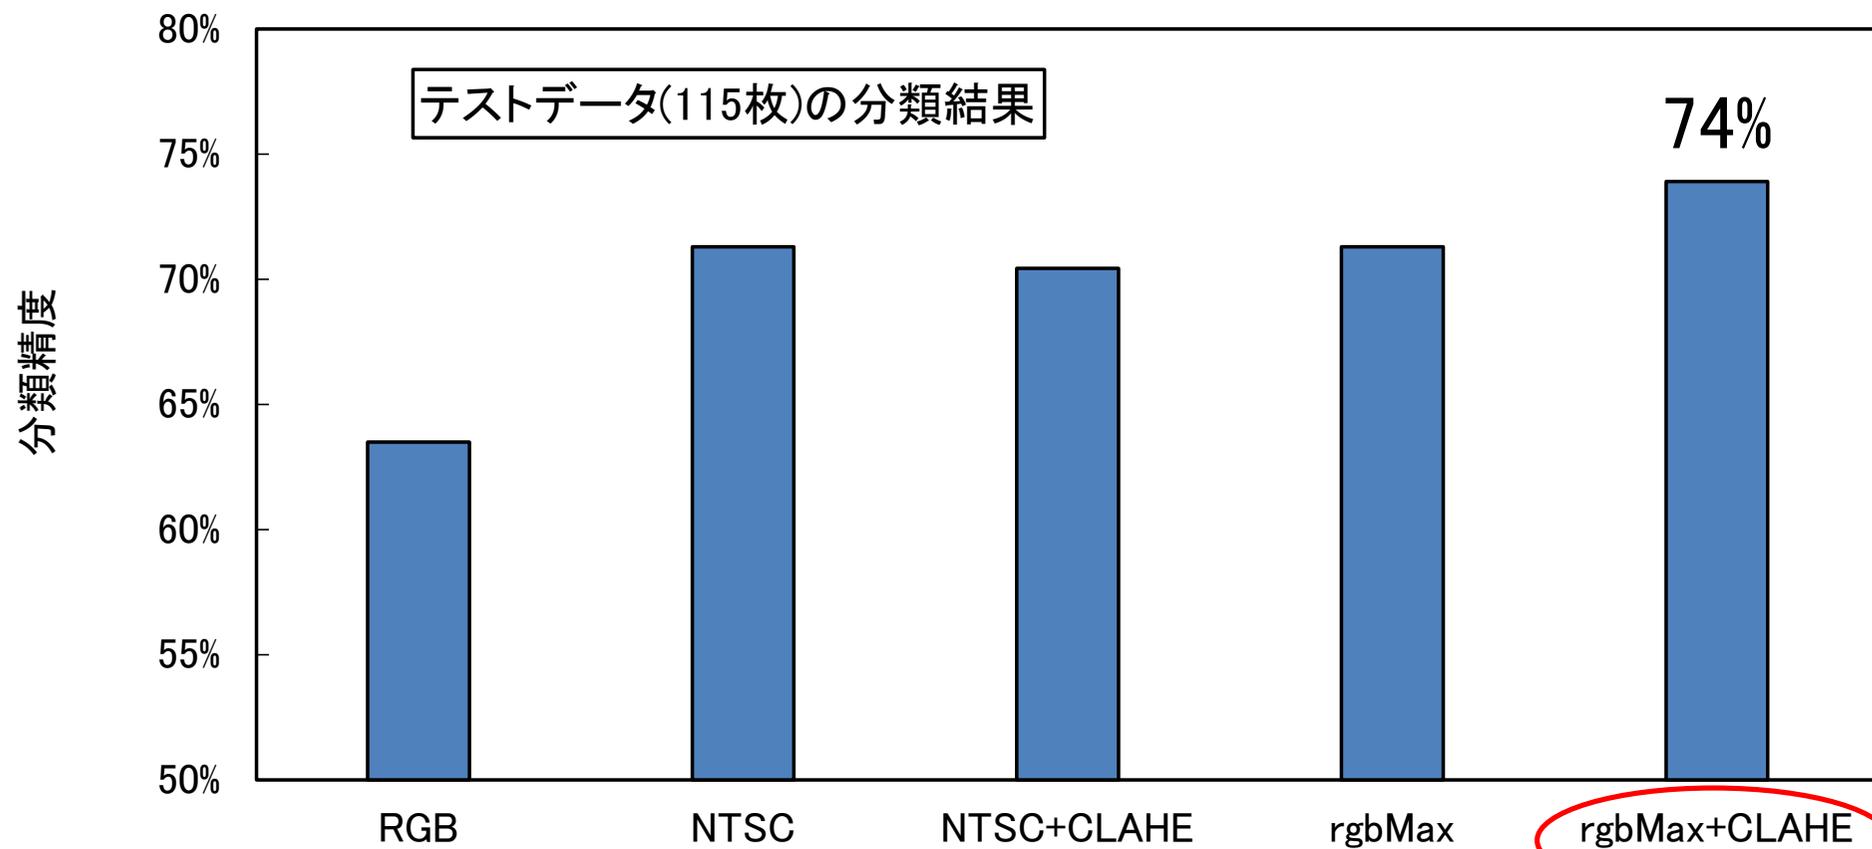
分類精度-前処理比較

※最も構造がシンプルである論文参考モデルで比較

- コンクリート構造物の内、橋梁上部工表面における画像認識においてVGG16の適正が示唆されており、VGG16を含めた種々の学習モデルで検証すべきである。
- コンクリート画像の前処理において、グレースケール化を最大値手法(rgbMax)で施し、さらに適応的ヒストグラム平坦化(CLAHE)によって輝度調整を施すことが、分類精度向上に貢献する可能性がある。
- 河川情報、橋梁名などの追加情報はASR分類精度向上に寄与する。

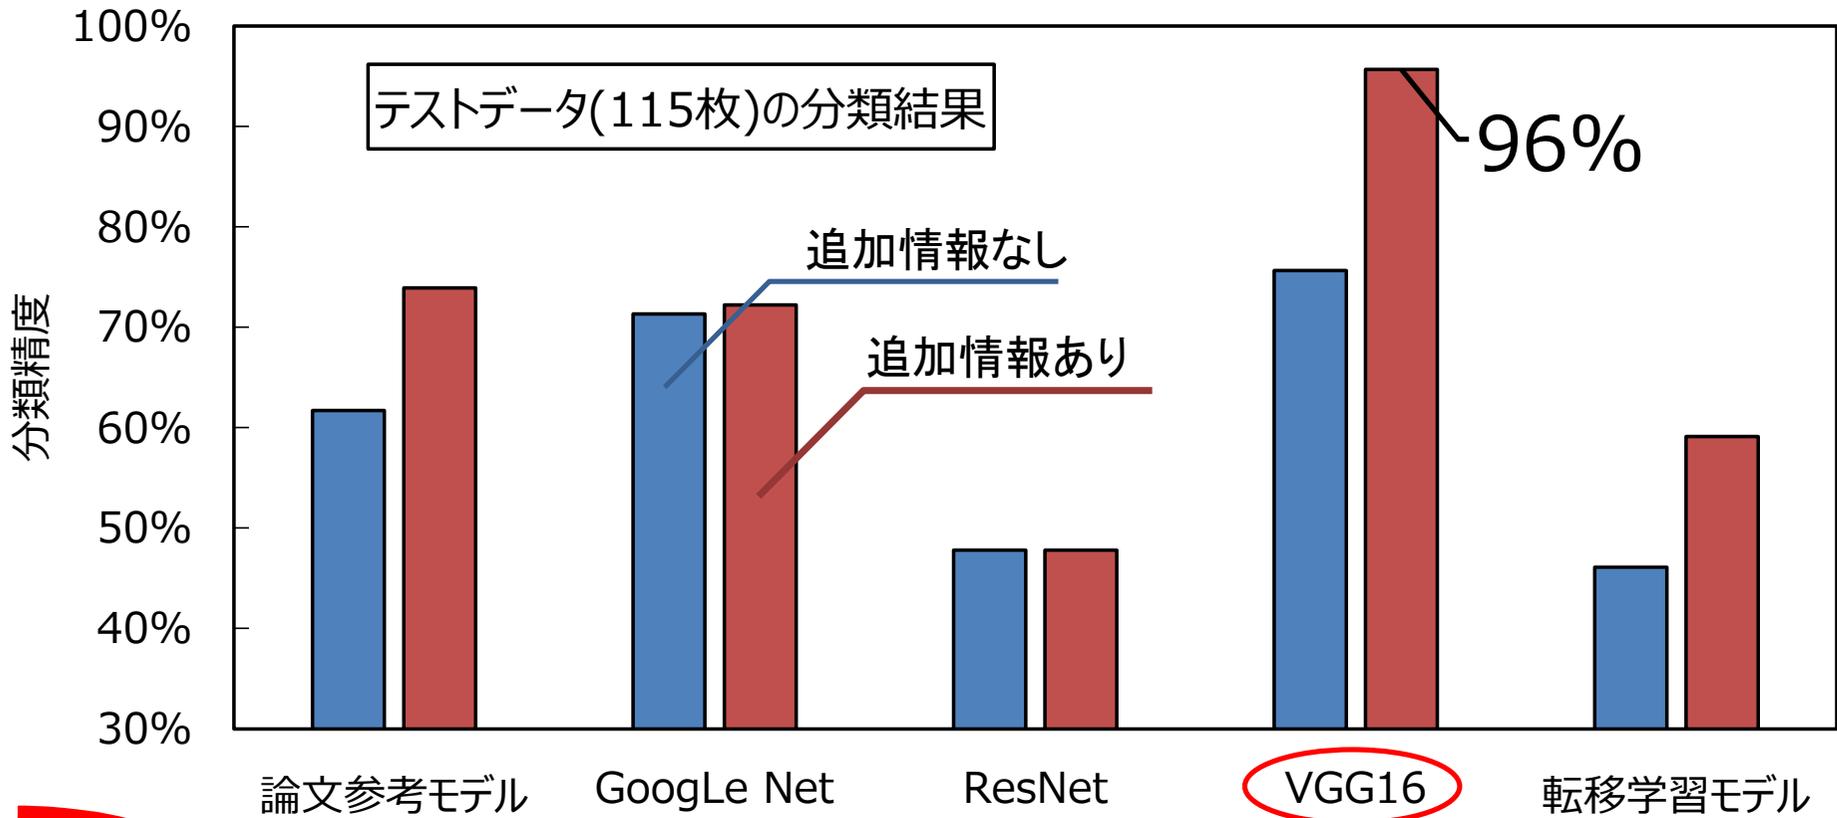
分類精度-モデル比較

rgbMax+CLAHEを適用 ※転移学習モデルはカラーのまま入力

追加情報によって精度改善傾向

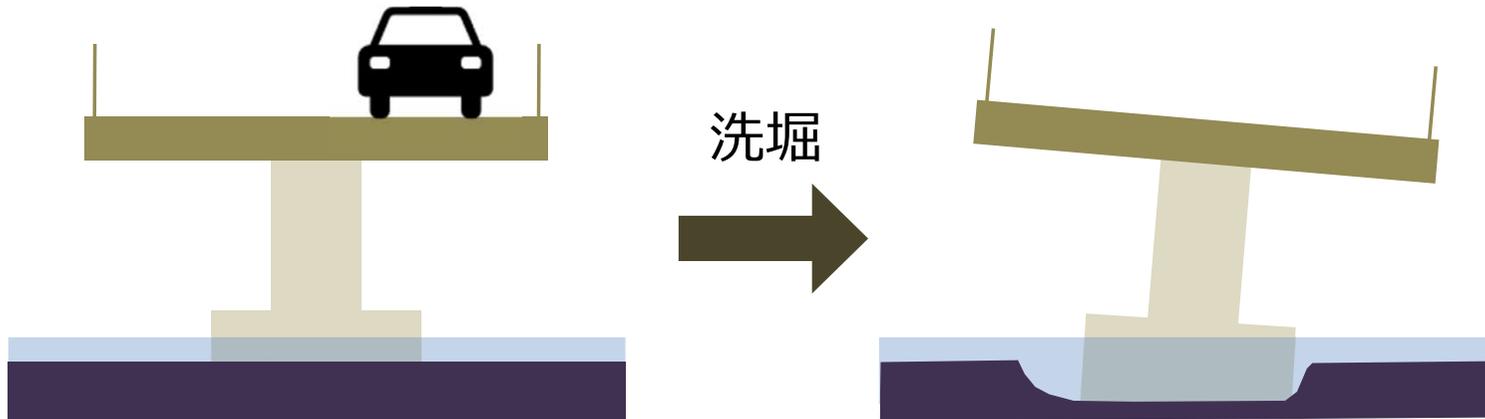
地震により傾いた橋脚

洗堀や地震などによる橋脚の傾き

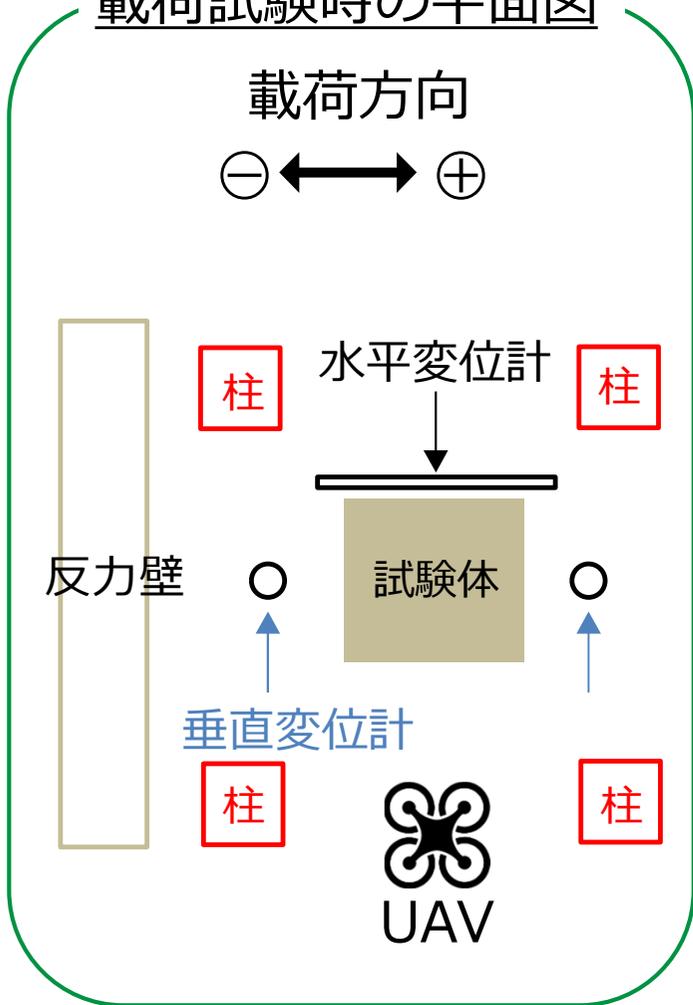
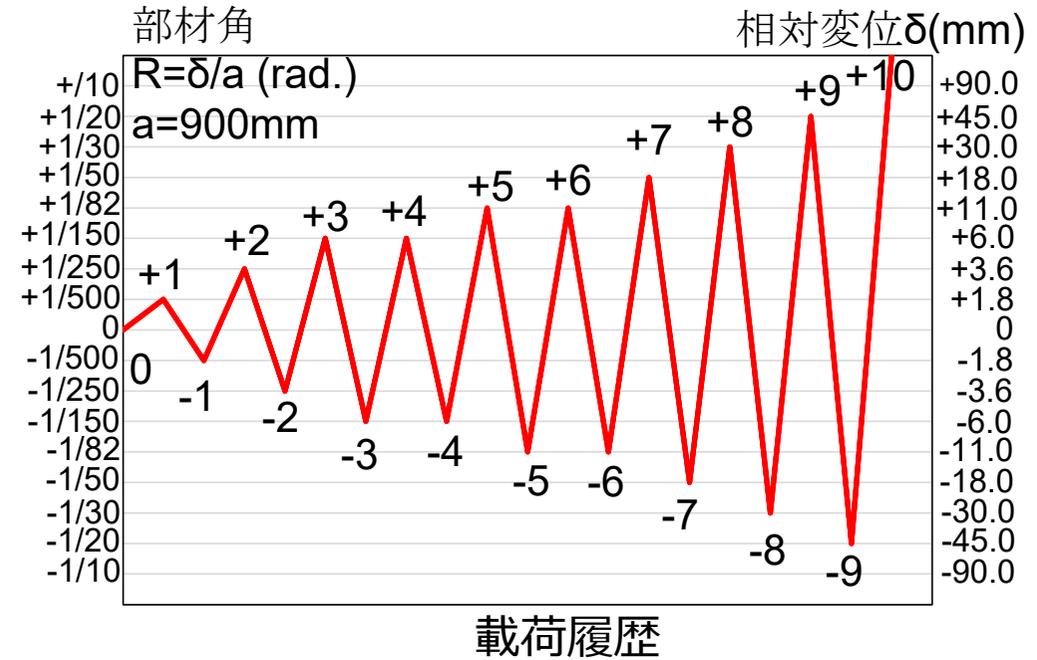
コンクリート柱の水平力載荷試験

$$\theta = \tan^{-1} \frac{h + (\delta_{v1} + \delta_{v2})/2}{\delta_h} * \frac{180}{\pi}$$

θ=試験体の傾き(°), h=試験体高さ(mm),
 δ_{v1}, δ_{v2} =垂直変位(mm), δ_h =水平変位

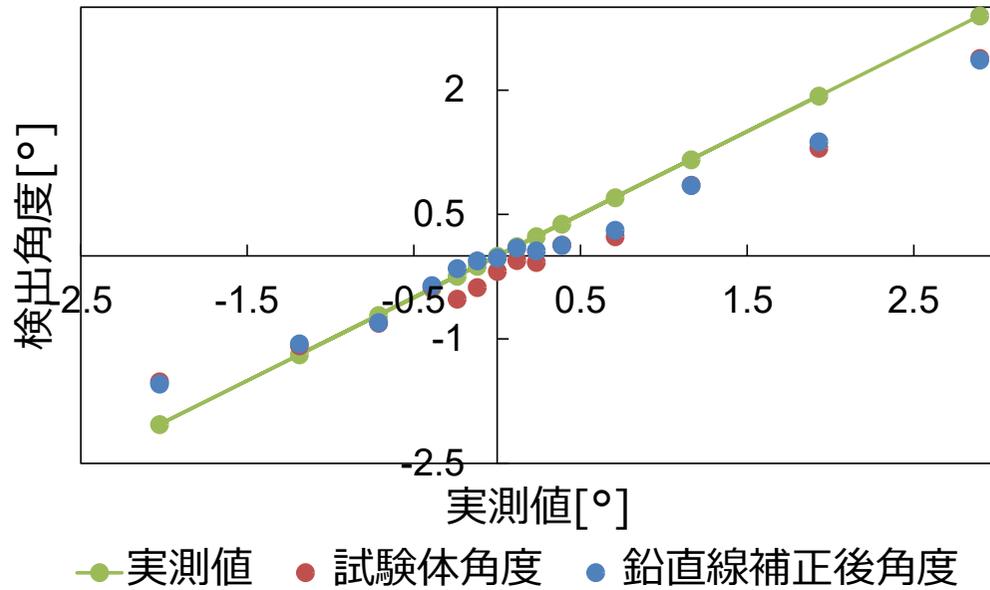
ハフ変換処理結果

- 平均絶対誤差: 0.23° (鉛直線補正後)

概ね傾向を把握

- ハフ変換処理による角度検出では、橋脚の角度を概ね評価できるが、平均絶対誤差が 0.23° となり、目標値の平均絶対誤差 0.04° に達するには改善が必要である。
- 深層学習による角度評価は、画像サンプル数120枚で、平均絶対誤差が 0.63° であったため、ハフ変換処理と比較して精度が低かった。

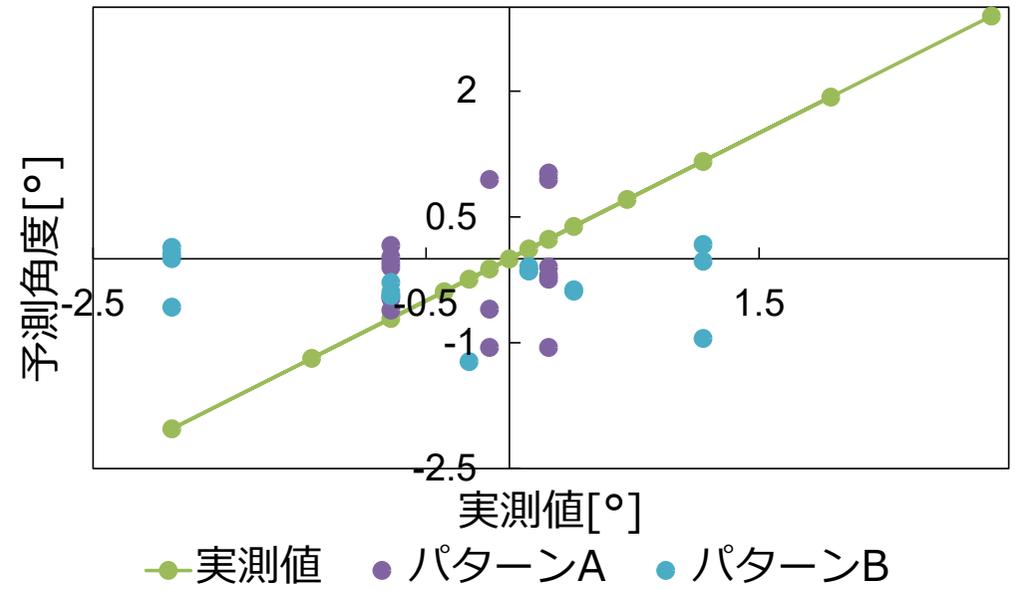
深層学習結果

- 平均絶対誤差: 0.63° (パターンA)
- 平均絶対誤差: 1.03° (パターンB)

ばらつきが大きい
